# La thermographie aérienne : un outil de sensibilisation

Christian Trachsel

Ville de Neuchâtel

Besançon, le 17 septembre 2009

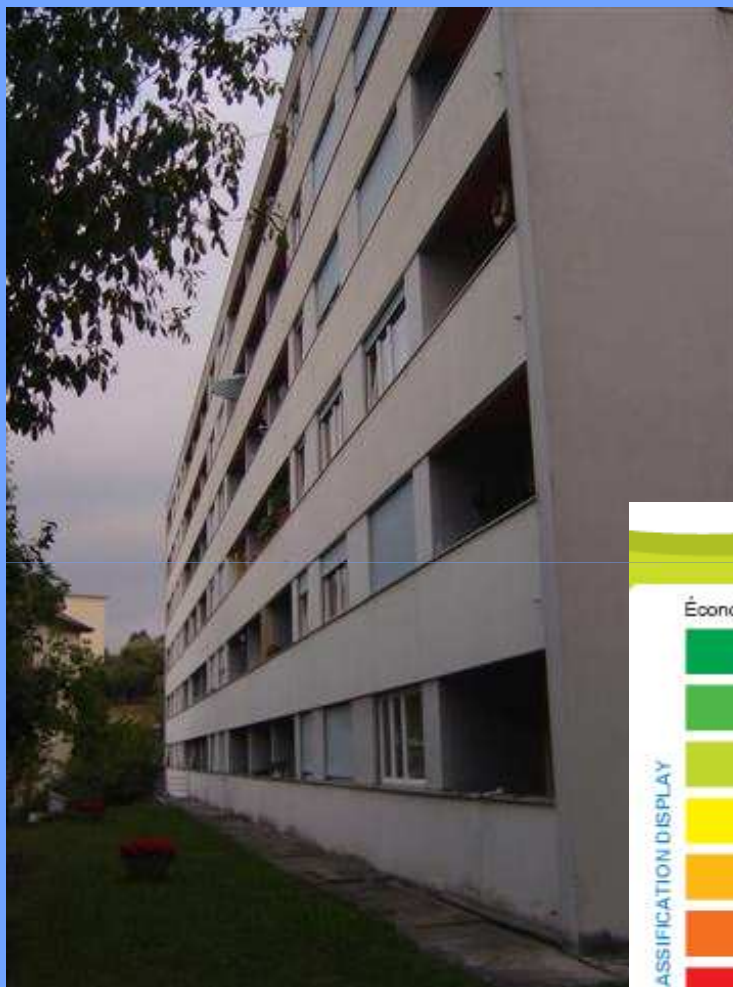
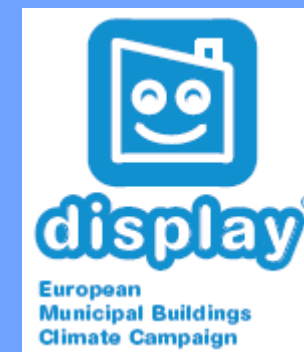
# Chasselas 2-4-6 (photo + DISPLAY)

On constate sur l'image infrarouge (voir page annexe) que la toiture présente des déperditions thermiques « peu importantes », avec quelques points faibles à proximité des machineries d'ascenseurs.

L'étiquette Display montre que le niveau de consommation d'énergie global du bâtiment est noté **F** ce qui correspond à une consommation particulièrement élevée.

On relèvera qu'un potentiel d'économie d'énergie de l'ordre de 65% existe sur ce bâtiment aux différents niveaux suivants :

- Une isolation thermique des façades doit être envisagée à l'occasion de travaux d'entretien lourd sur le bâtiment. La toiture peut également être améliorée par le renforcement de son isolation thermique.
- D'une manière générale, des fenêtres anciennes présentent des caractéristiques thermiques défavorables. En cas de remplacement, les économies d'énergie sont sensibles (à réaliser uniquement si les fenêtres sont défectueuses).
- A vérifier si une isolation de la dalle sur caves est réalisable.
- Une chaudière moderne à condensation améliore très sensiblement le rendement de la centrale de production de chaleur.
- Des capteurs solaires thermiques pour l'eau chaude sanitaire peuvent également contribuer à une réduction de la consommation d'énergie du bâtiment.
